Bäche im Hanglehm

Beispiel: Nebenbach der Rissmecke

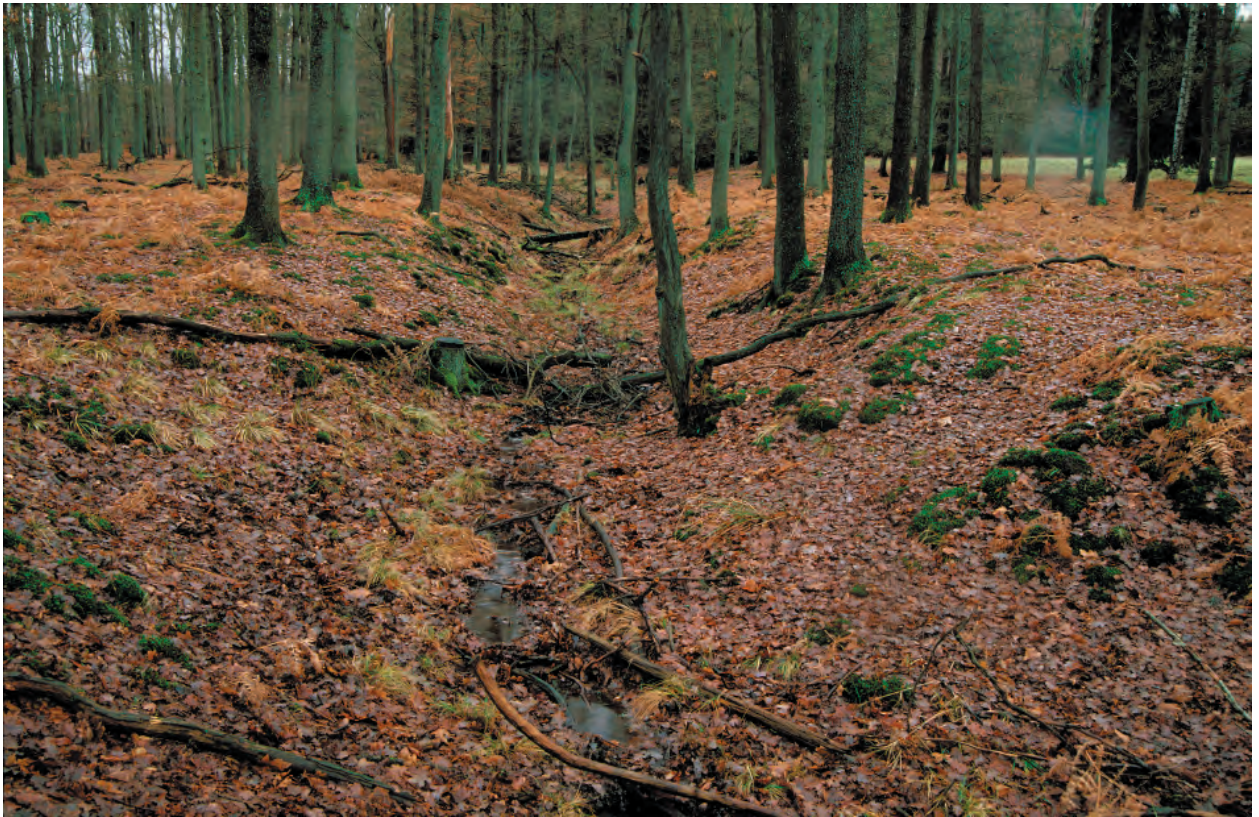
(Rechts/Hoch 3443238/5702741, 28.12.2003, J. Drüke)

Abb. 7.24: Ein Nebenbach der Rissmecke (Bach im Hanglehm).

Die Berghänge des Heveinzugsgebietes weisen Hanglehme mit einer Mächtigkeit von teilweise mehr als zwei Metern auf. Manche sehr kleine Nebenbäche der kleinen Talauenbäche haben in diesen Hanglehmen mulden- oder kerbenartige Profile erodiert, ohne das Grundgebirge zu erreichen. Diese Bäche haben eine Sohle aus Hanglehm, sofern sie nicht vermoort sind (dann werden sie den organischen Bächen zugeordnet). Totholz in Form von Ästen und Zweigen in Verbindung mit sich ansammelndem Laub staut immer wieder diese kleinen Bäche auf und verhindert, dass die Bäche bis in das Grundgebirge erodieren (s. Abb. 7.26). Blätter und Äste prägen vielfach die Gestalt dieser sehr kleinen Bäche.

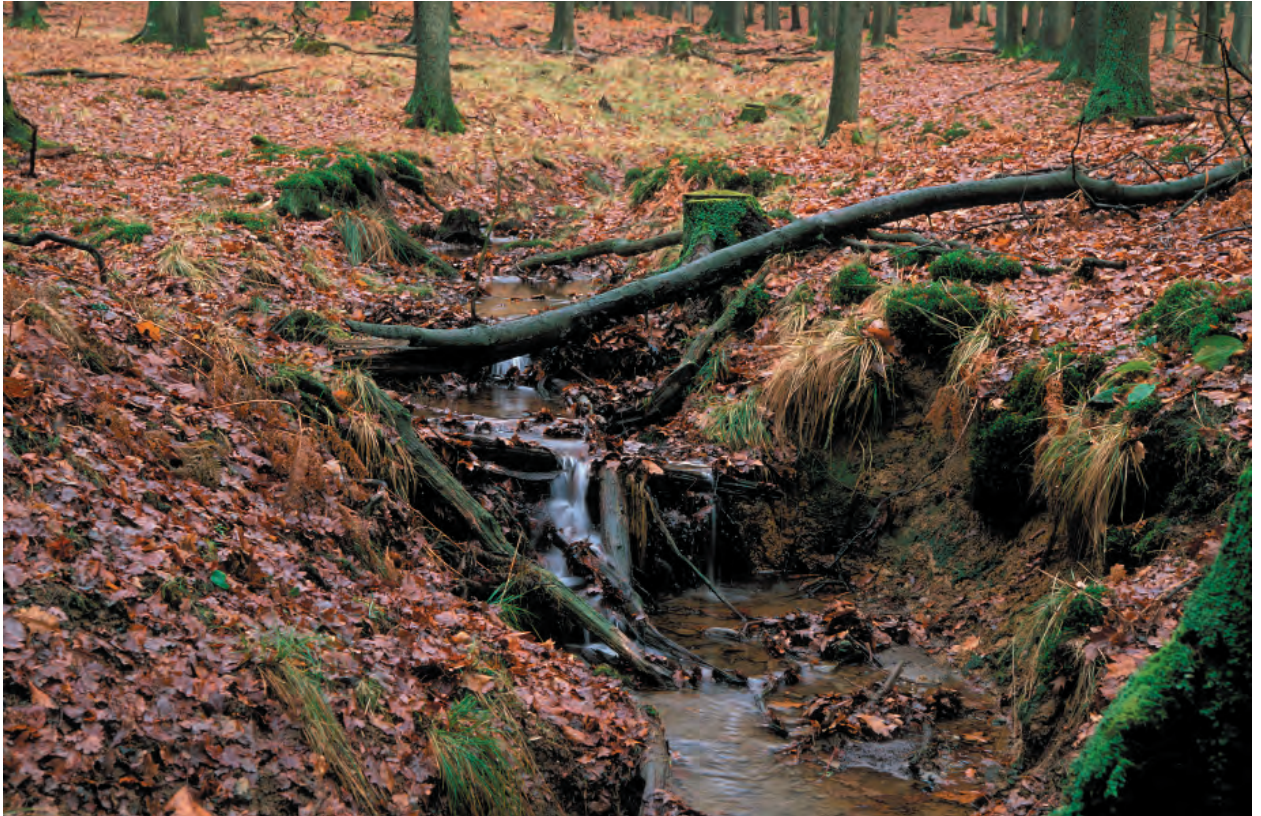
Abb. 7.25: Totholz in Verbindung mit Laubpackungen verhindern die Eintiefung in den Hanglehmen. (Rechts/Hoch 3443195/5702546, 28.12.2003, J. Drüke)

Abb. 7.26: Ca. 30 Meter bachabwärts der in Abb. 7.25 gezeigten Stelle fließt der Bach in eine wenige Jahrzehnte alte Fichtenparzelle. Viele Jahre ohne Totholz- und Laubeintrag nach Umwandlung des Laubwaldes sind vermutlich die Ursache für die dort festzustellende massive Sohlerosion. (Rechts/Hoch 3443227/5702502, 28.12.2003, B. Beckers)
