Kerbtalbach im Grundgebirge

Oberläufe und kleine seitliche Zuflüsse der Talauebäche

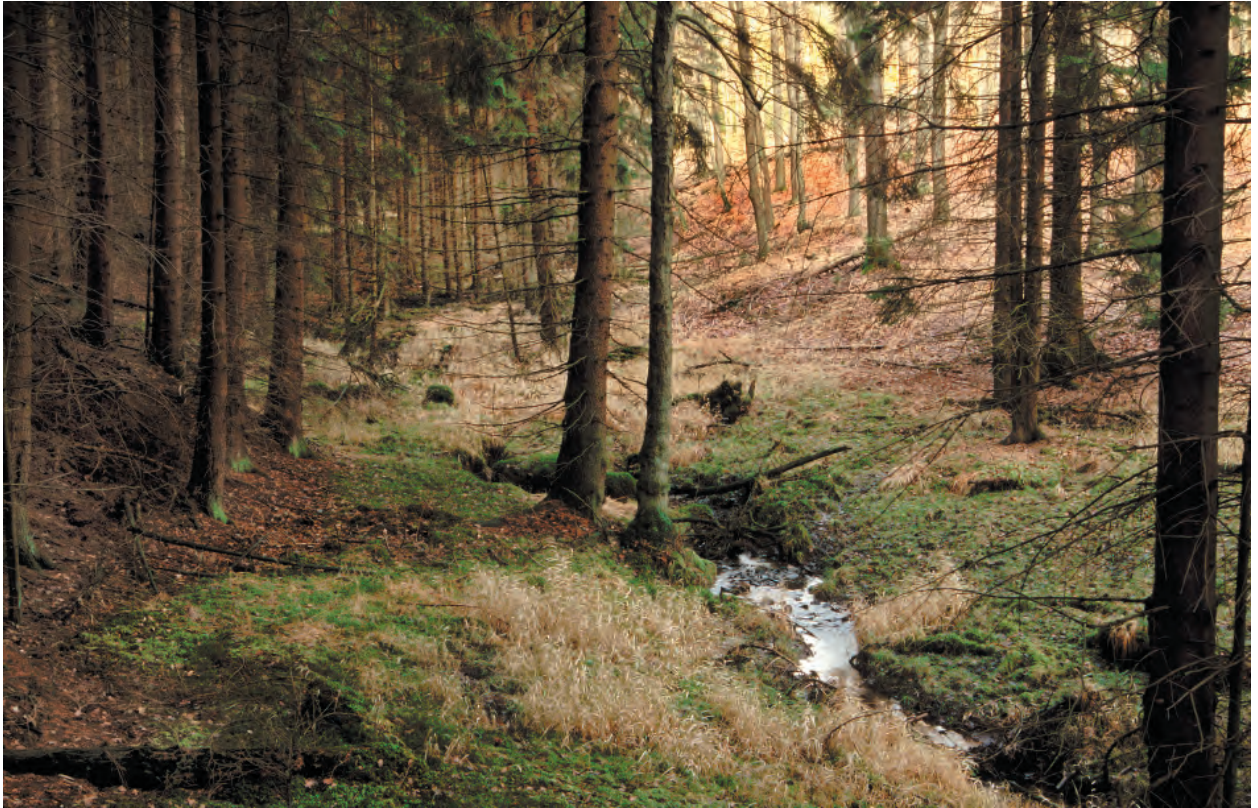
Abb. 7.10: Hamecke (Kerbtalbach), 550 m bachabwärts des Quellbereichs.

(Rechts/Hoch 3444032/5702537, 27.12.2003, J. Drüke)

Ein hohes Gefälle und das Fehlen einer Überschwemmungsaue kennzeichnen die Kerbtalbäche. Sie verlaufen gestreckt bis leicht geschwungen, die Sohle wird vor allem von Schotter gebildet. Vereinzelt sind in Krümmungen die mit Schotter durchsetzten Hanglehne angeschnitten und vegetationsfrei. Totholz und Schotteransammlungen können kleine, rückgestaute Bereiche hervorrufen, in denen sich Kiese, Laub, kleinere Äste oder anderes organisches Material sammeln können. Die Sohle ist vegetationsfrei, eine eigenständige bachbegleitende Auenwaldgesellschaft fehlt weitgehend. In den obersten Abschnitten führen diese Bäche in trockenen Sommermonaten zeitweise kein Wasser.

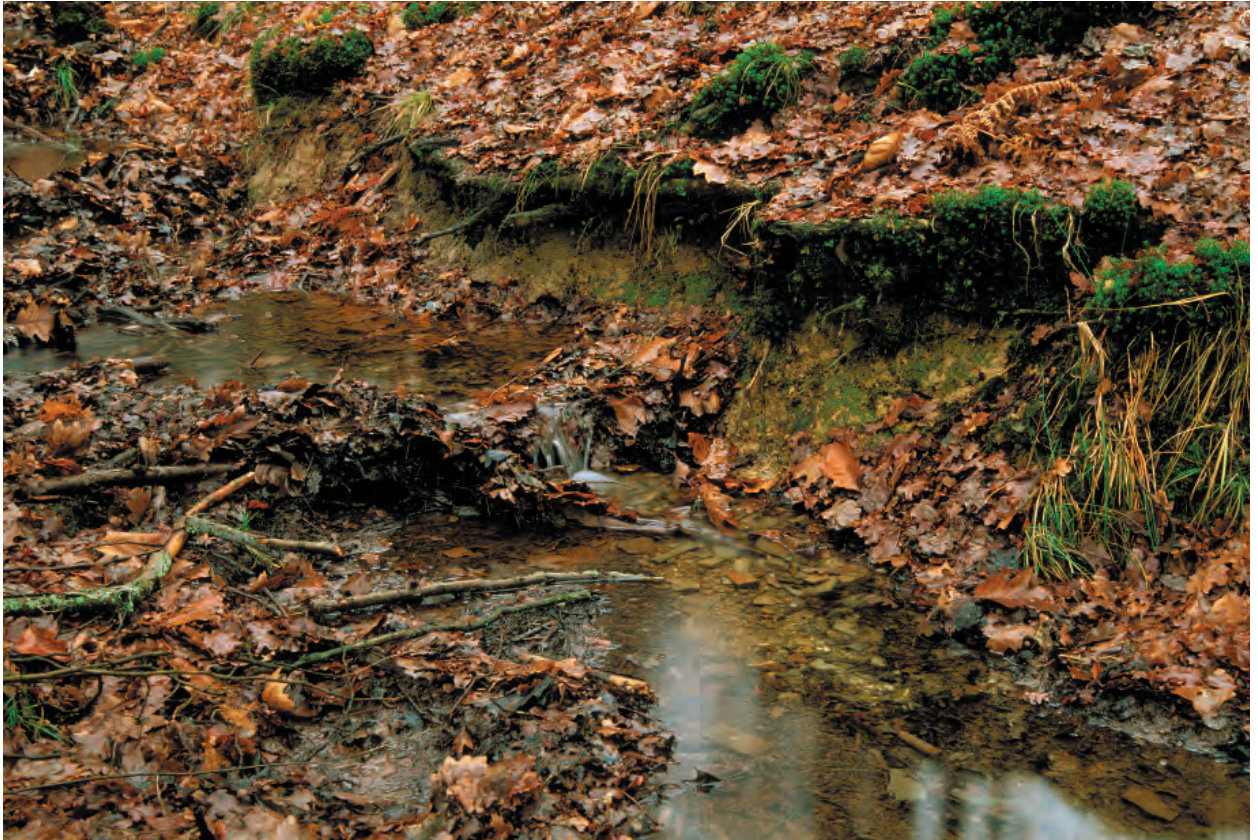
Abb. 7.11: Nebenbach der Rissmecke (Kerbtalbach).
(Rechts/Hoch 3444032/5702537, 27.12.2003, J. Driike)

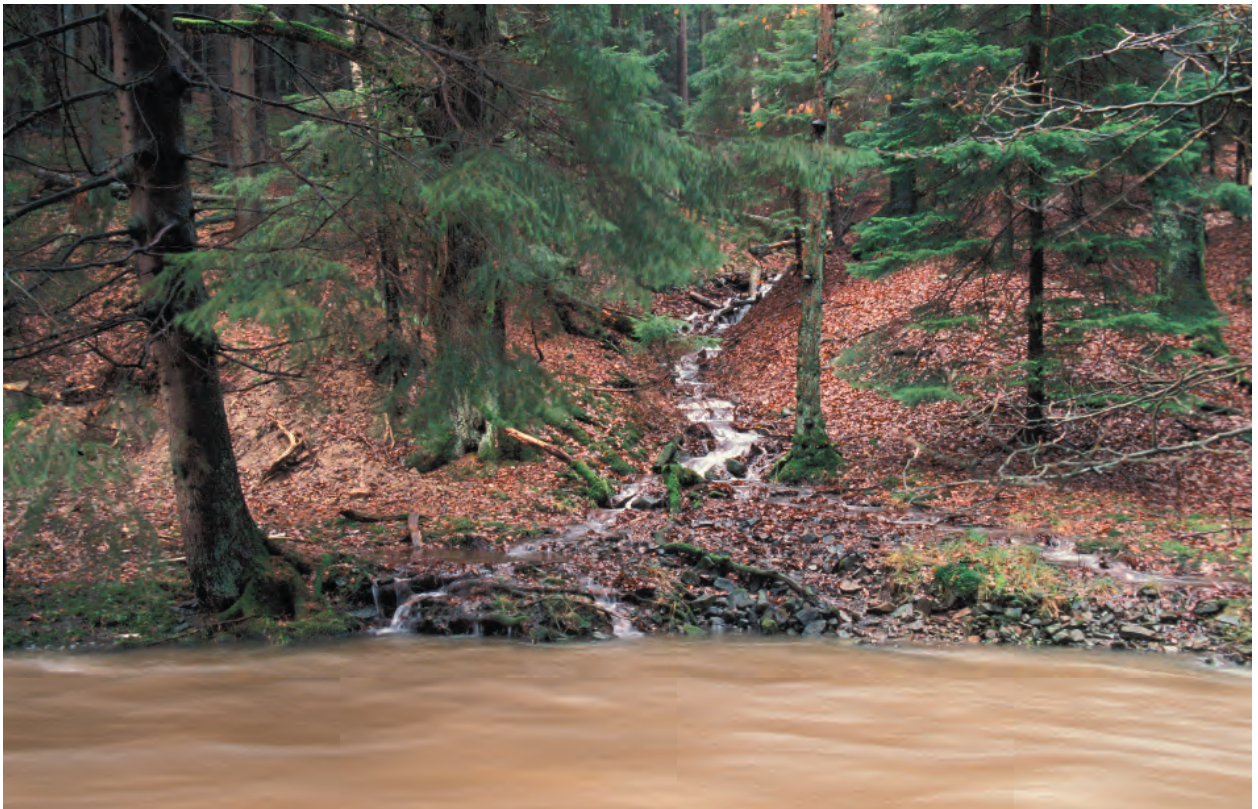
Abb. 7.12: Ein linksseitiger Nebenbach (Kerbtalbach) mündet in die Hochwasser führende Heve. Deutlich zu erkennen ist der Schuttkegel, den der Kerbtalbach bei Eintritt in die Heveae aufgebaut hat. (Rechts/Hoch 3441744/5702213, 14.12.2003, B. Beckers)

Bei Hochwasser wird Schotter zu Tale transportiert. Kerbtalbäche sind eine der Geschiebequellen für die Talauebäche, die sich anschließen oder in die sie münden (s. Abb. 7.12).
