Nebenbäche in Talauen

Unterläufe von Nebenbächen in der Talaue der Heve

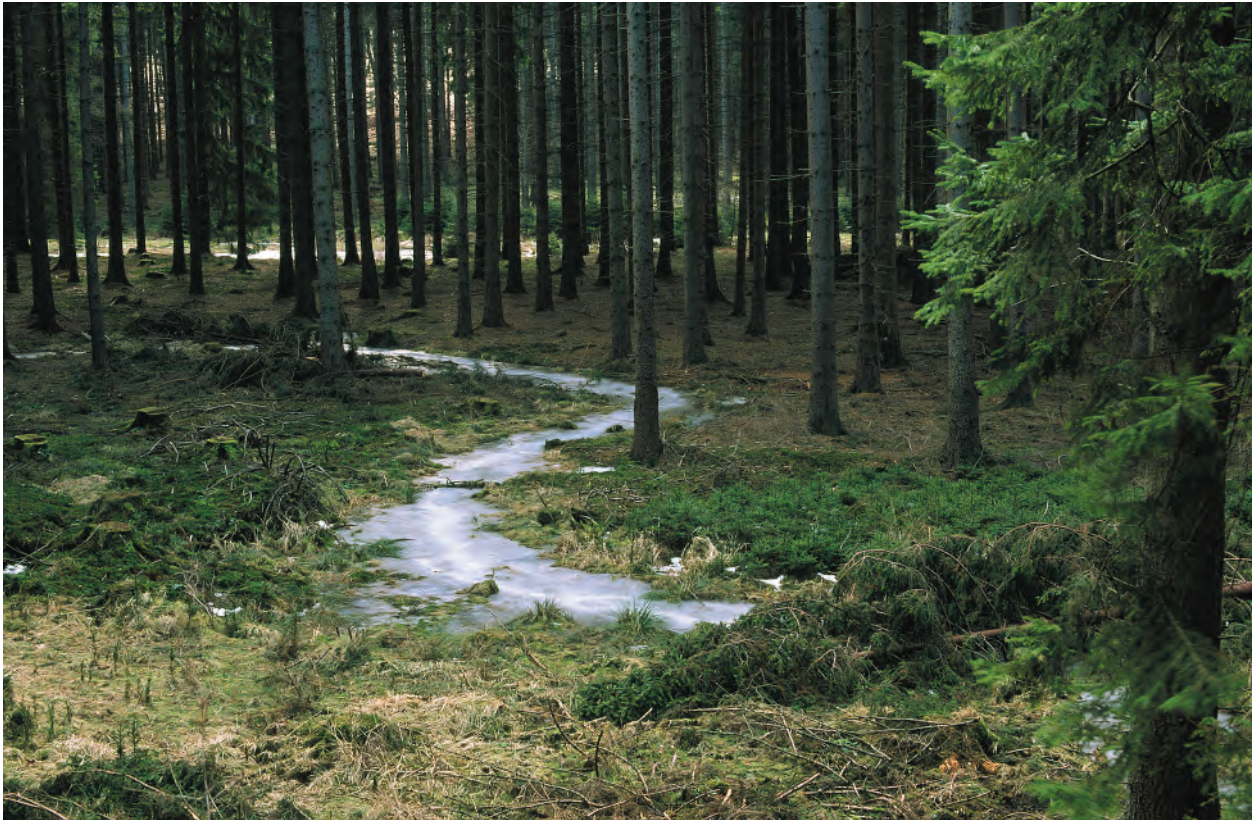
(Rechts/Hoch 3442189/5702264, 01.03.2003, J. Drüke)

Abb. 7.21: Nebenbach in der Talaue der Heve, gefroren. Im Bildhintergrund, hinter dem Fichtenbestand, fließt von links nach rechts die Heve.

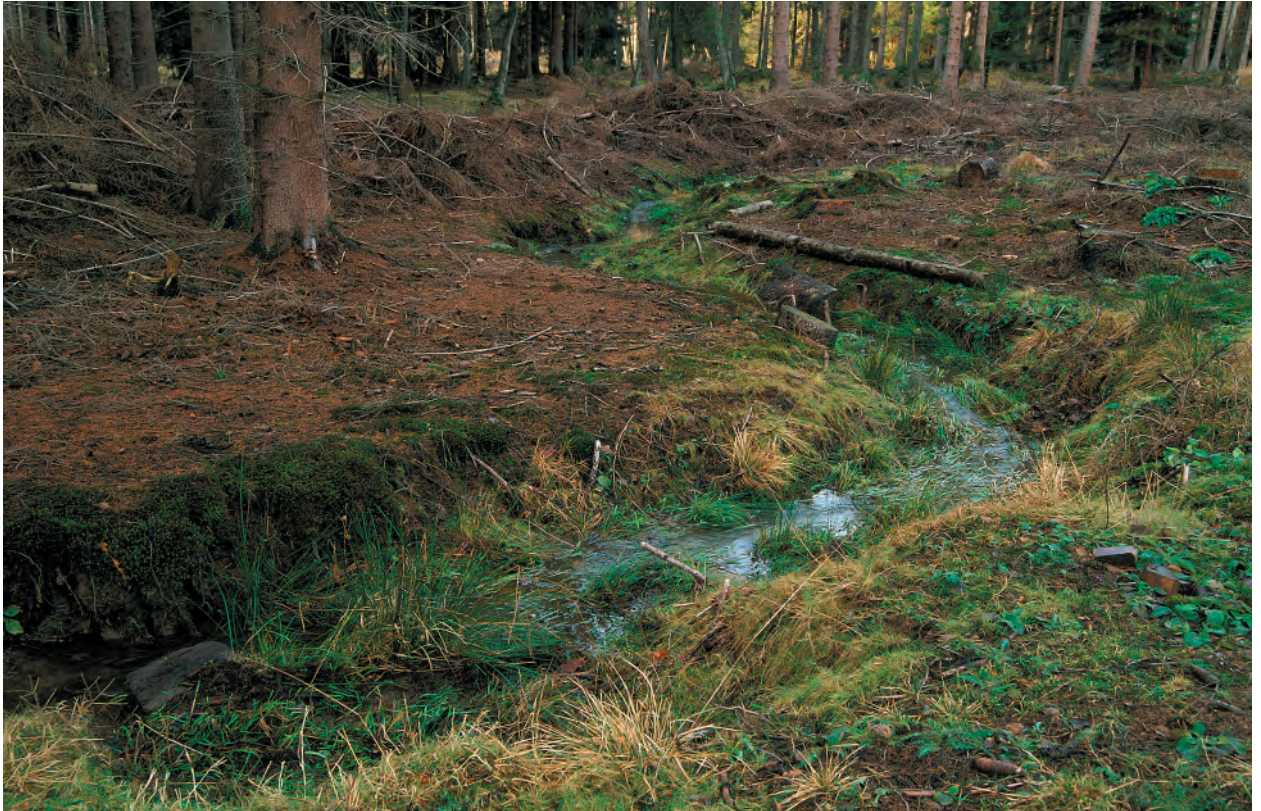
(Rechts/Hoch 3443158/5701639, 27.12.2003, J. Druke)

Abb. 7.22: Nebenbach in der Talaue der Heve im Bereich von Auelehmmächtigkeiten von mehreren Dezimetern bis ca. 1 m. Das Profil ist kompakt mit steilen Ufern.

Die Gestalt der Nebenbäche in Linienführung und Profil ist abhängig von den Gegebenheiten in der Aue. Münden sie in eine Flutrinne, so sind beide Merkmale durch den Hochwasserabfluss in der Rinne geprägt. In Auenbereichen mit mächtigen Auelehmen und größeren Einschnittstiefen des Talauebaches können Nebenbäche in den Auelehm eingeschnittene, kompakte Profile ausbilden (s. Abb. 7.22).

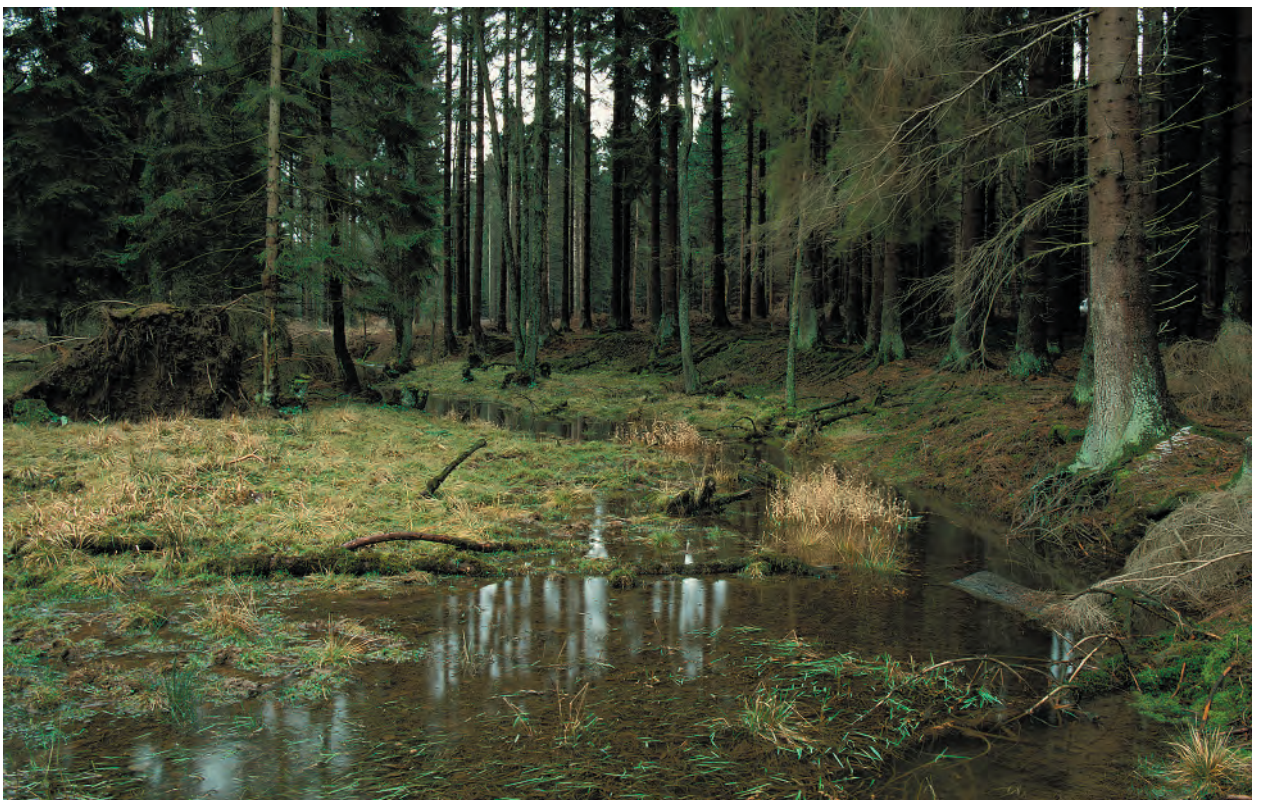
(Rechts/Hoch 3443087/5701680, 15.12.2003, B. Beckers)

Abb. 7.23: Der in Abb. 7.22 abgebildete Bach tritt im Bildhintergrund in diese Altschlinge der Heve ein und bewässert sie ganzjährig.

Auf ihrem flussparallelen Weg durch die Aue bewässern die Nebenbäche ganzjährig die von ihnen durchflossenen Hohlformen in der Aue wie Altverläufe, Randsümpfe, Senken und Flutrinnen. Hierin liegt ihre besondere Bedeutung für den Wasserhaushalt der Auen.
