Kleiner Talauebach im Grundgebirge

Lange Bachabschnitte, die sich an die Kerbtalbäche anschließen; z.B. Hettmecke, Mittellauf der Großen Schmalenau, Lottmannshardbach, Bermecke, Halle, Rissmecke, Hamecke, Mühlmecke- und weitere namenlose Gewässer.

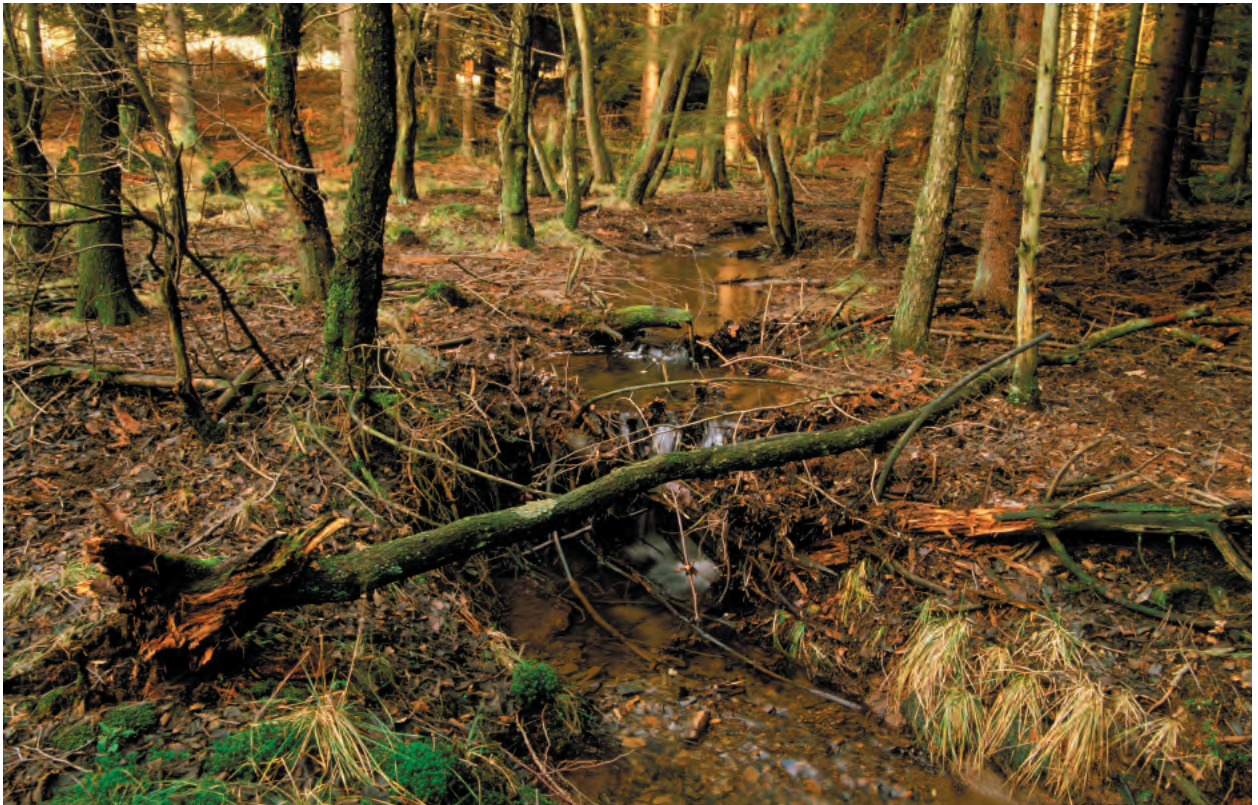
(Rechts/Hoch 3443330/5702500, 27.12.2003, J. Drüke)

Abb. 7.13: Rissmecke, ein (sehr) kleiner Talauebach. Die Sohle wird überwiegend von Fein- oder Grobkiesen mit wenigen Steinen gebildet. Pool-Riffle-Sequenzen sind kaum ausgeprägt, Totholzansammlungen führen wiederholt zu erheblichen Aufstauungen.

Bei sehr kleinen Talauebächen wird die Sohle von Feinkiesen gebildet. In diesen Abschnitten finden sich keine ausgeprägten Kolke und Schnellen. Das Gewässer wird immer wieder durch Totholzansammlungen aufgestaut, die Abstürze bis zu 80 cm bewirken können (Abb. 7.13).

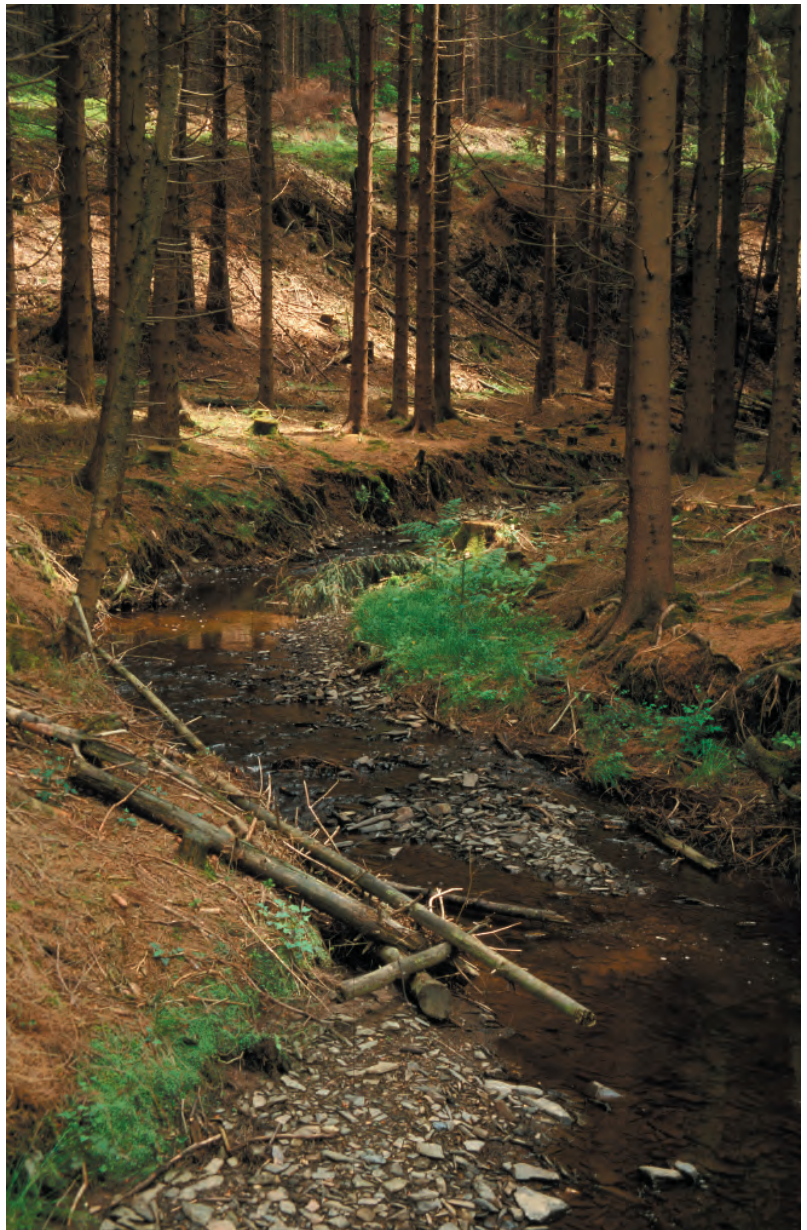
(Rechts/Hoch 3447338/5702143, 11.06.2003, B. Beckers)

Abb. 7.14: Hettmecke, Kleiner Talauebach.

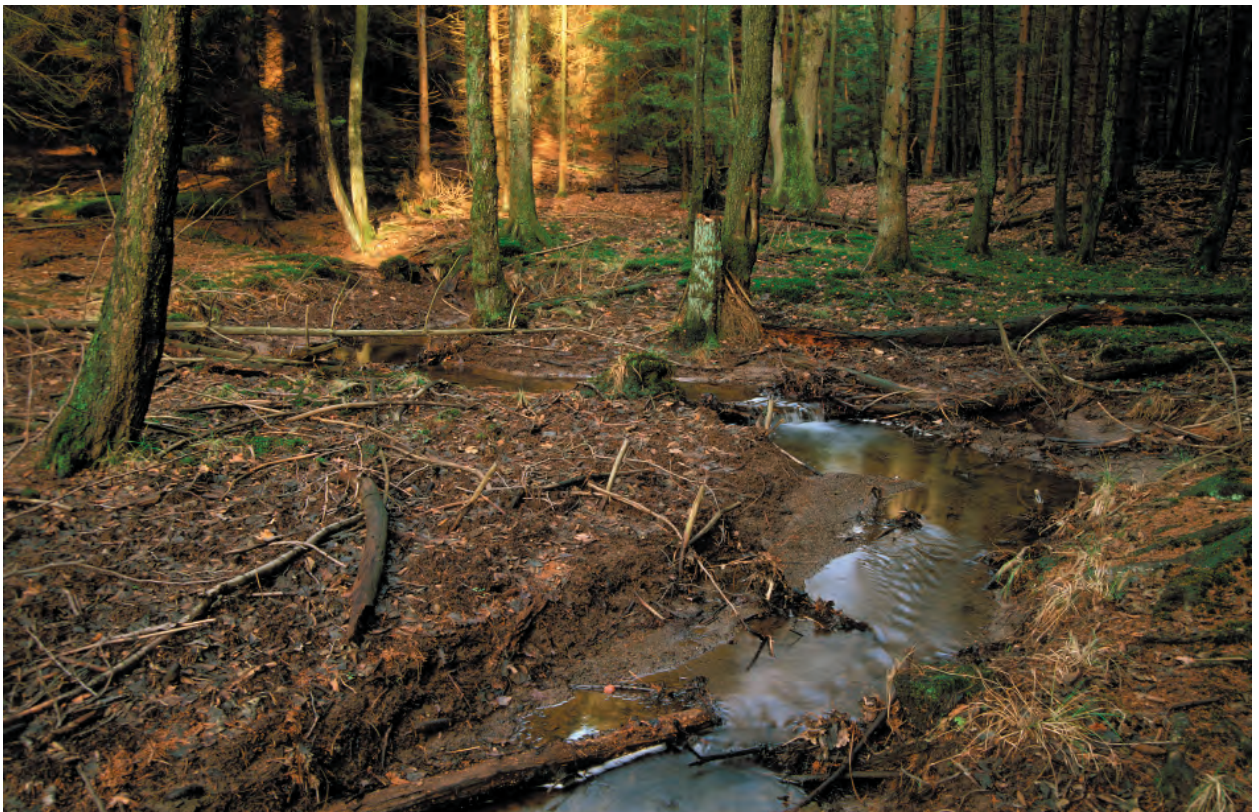
Abb. 7.15: Rissmecke, (sehr) Kleiner Talauebach.
(Rechts/Hoch 3443332/5702308, 26.12.2003, J. Druke)
